R A K E N T E E L L I N E N E N E R G I A T E H O K K U U S K O R J A U S R A K E N T A M I S E S S A

Opas

Tuomo Ojanen
Esa Nykänen
Kari Hemmilä

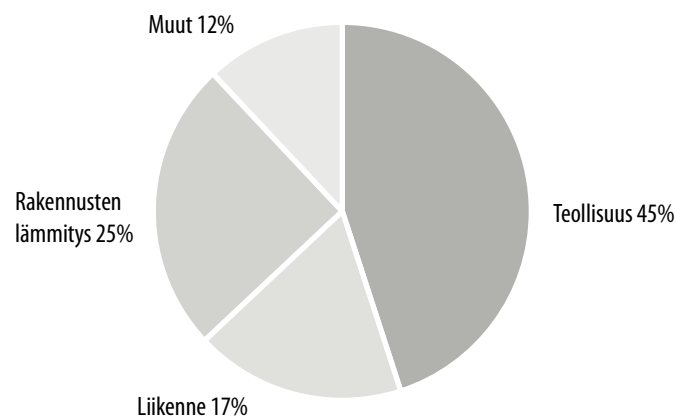
Rakentamiseen kuuluvat rakennustoiminnan tilastoitu polttoainekäyttö ja sähkökulutus sekä arvio rakennusmateriaalien valmistuksen kulutuksesta. Rakentamisen ja rakennusmateriaalien energiankulutuksen osuus on epävarma, mutta sitä voitaneen pitää suuntaa-antavana. Rakennusten lämmitykseen käytettiin 25 % energiasta Suomessa vuonna 2015 (kuva 1, Tilastokeskus 2016).

Kuva 1. Energian loppukäyttö sektoreittain 2015* (Tilastokeskus 2016/1)

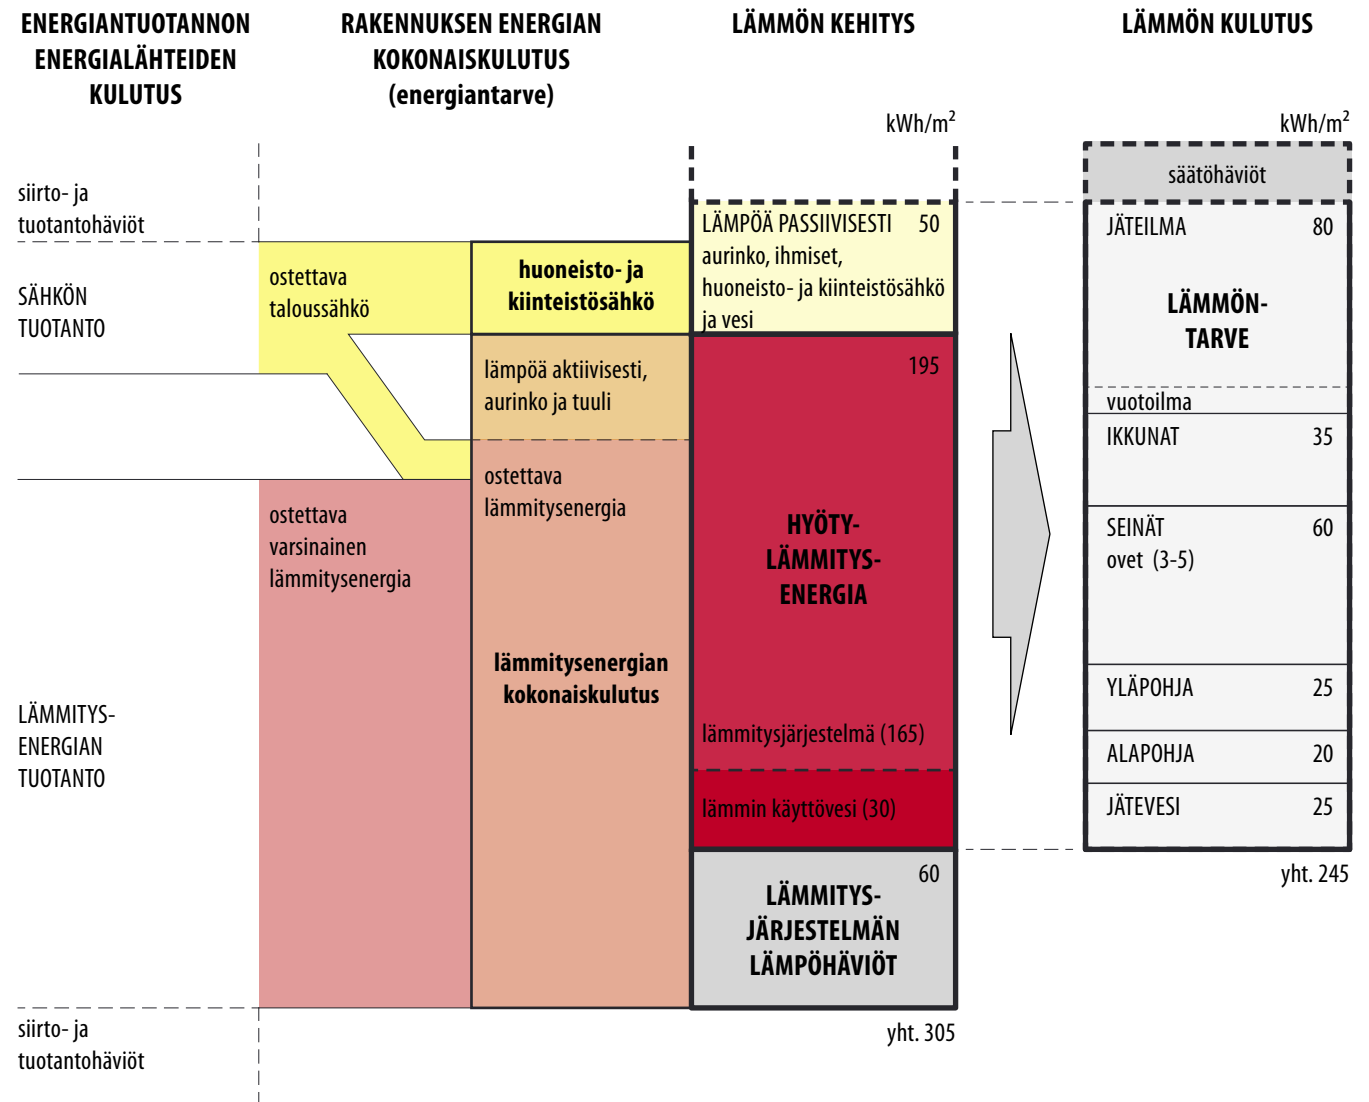
Kuva 2. Rakennuksen energiantarve ja -käyttö (EKOREM 2005).

Kuva 2 esittää rakennuksen energian tuoton ja eri järjestelmien aiheuttamat lämpöhäviöt eräässä esimerkkitalouksessa.

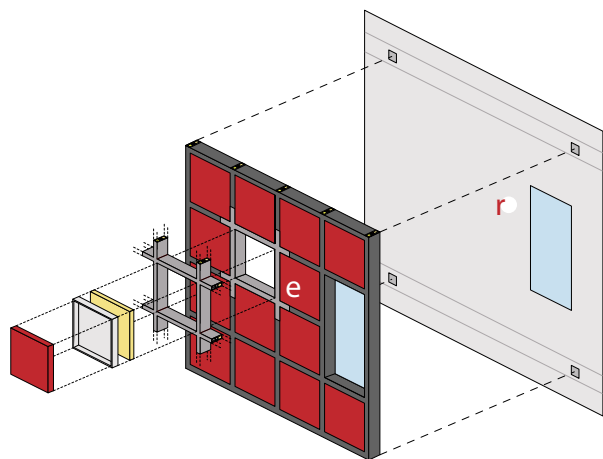
e Multifunctional panel
r Existing facade

t Technological unit i Structural panel t + u Technological module
u Structural module o Thermal Insulation t + u + i Multifunctional panel

Kuva 3. Meefs –hankkeessa kehitetty julki-
sivun korjausjärjestelmän periaate (Meefs).

Esimerkkinä rakenteiden korjausjärjestelmien kehitystyöstä on MeeFS EU-hankkeessa (Multifunctional Energy Efficient Façade System for Building Retrofitting across Europe) kehitetty rakennusvaipan korjausjärjestelmä (kuva 3), jossa voidaan hyödyntää erilaisia esivalmistettuja moduuleita.

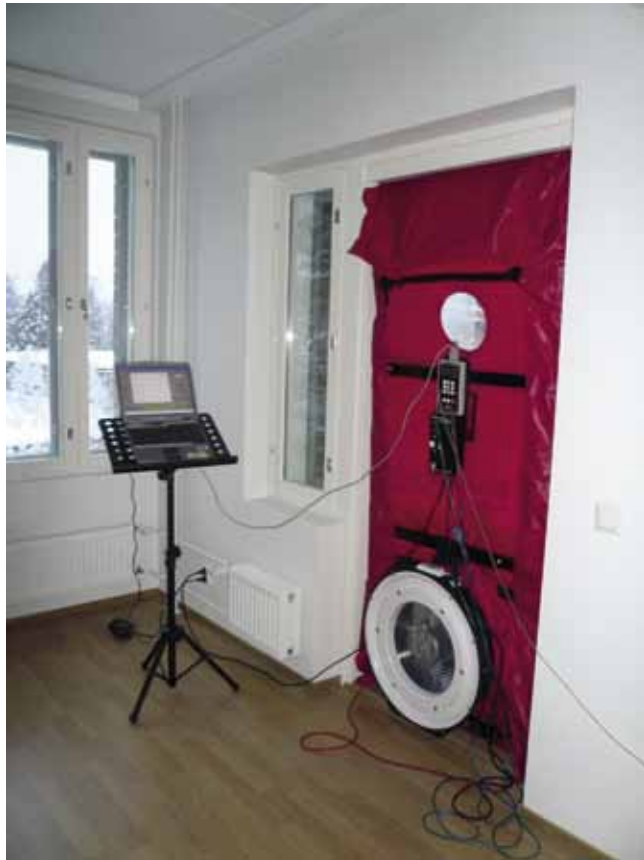
Kuva 9. Ilmatiivyyden mittauksessa käytettävä Blower Door -tiivysmittauslaitteisto sijoitetaan huoneistojen mittauksessa yleensä rappukäytävän oviaukkoon (vasemmalla). Oikealla mittauksista saatava kohteen vuotofunktio.

Kuva 9 esittää ilmatiivyyden mittauslaitteiston asennettuna huoneiston rappukäytävän oviaukkoon ja mittauskohteen vuotofunktiot ali- ja ylipainekokeissa.

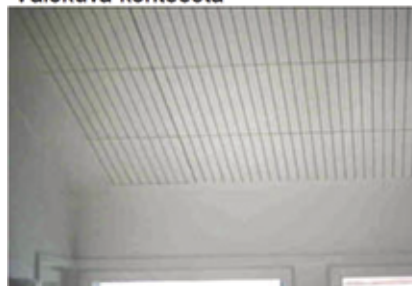
Valokuva kohteesta

Ulkolämpötila	-2
Sisälämpötila	19
Paine-ero	Ei alip. ja -50 Pa
Tuuli	-
Pilvisuus	puolipilvinen

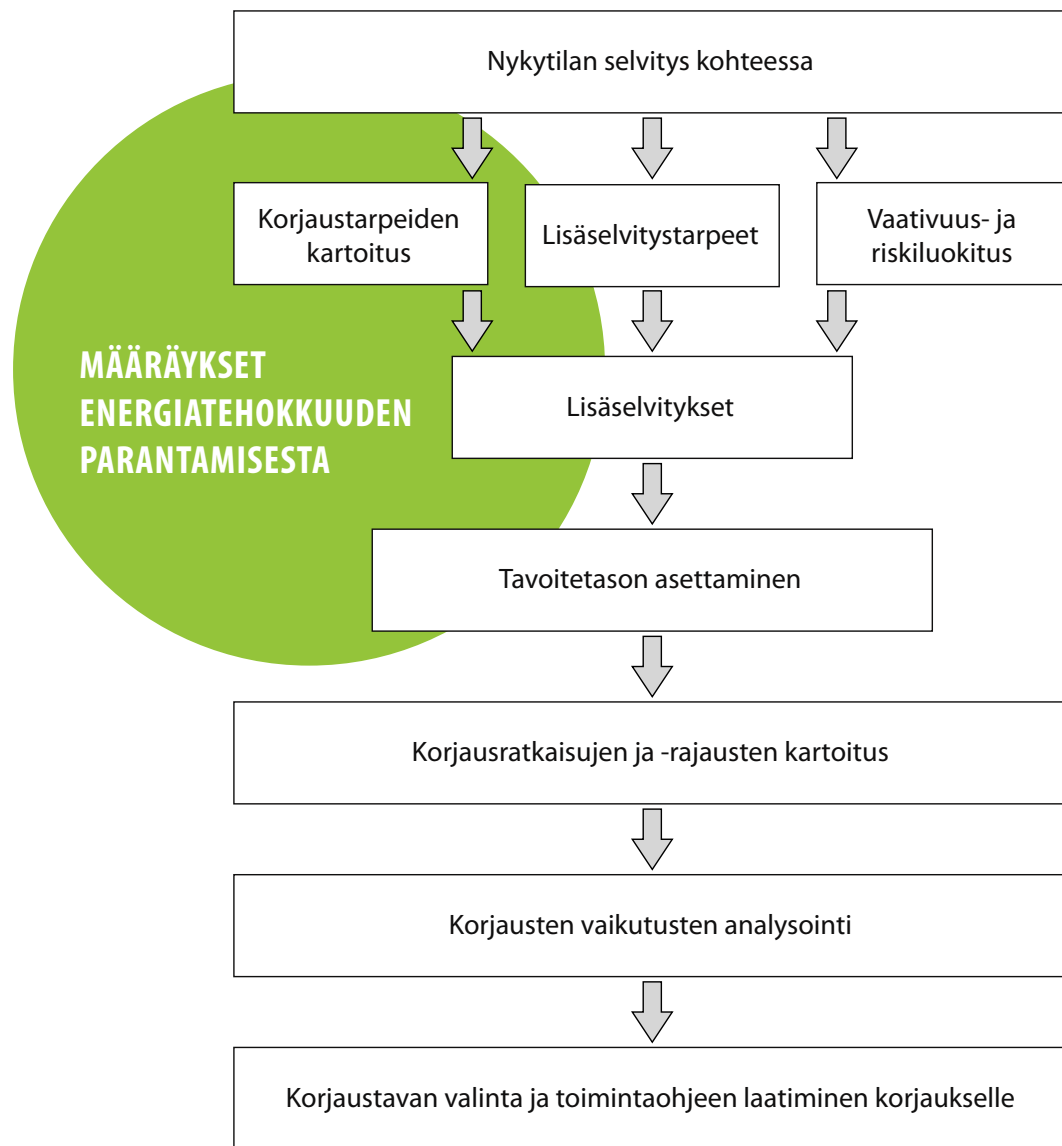
Kuva 18. Korjaushankkeen onnistumisen edellytys on riittävän tarkan alkuselvityksen tekeminen korjattavasta kohteesta (Ojanen et al. 2013).

Olennaista on määrittää rakennuksen kunto ennen remonttia: Mitä ongelmia on esiintynyt, ja onko niiden syyt selvitetty riittävän hyvin. Usein lähtötilanteen selvitys edellyttää uusien kuntotutkimusten teettämistä rakenteille ja järjestelmille sekä mahdollisia sisäilmaselvityksiä. Vasta kun lähtötilanne on riittävän hyvin selvillä, voidaan rakennuksen korjauksessa edetä turvallisesti ja tehdä tarvittavat korjaukset. Kuva 17 esittää korjaushankeen etenemisen (Ojanen et al. 2013) suunnitteluvaiheessa.

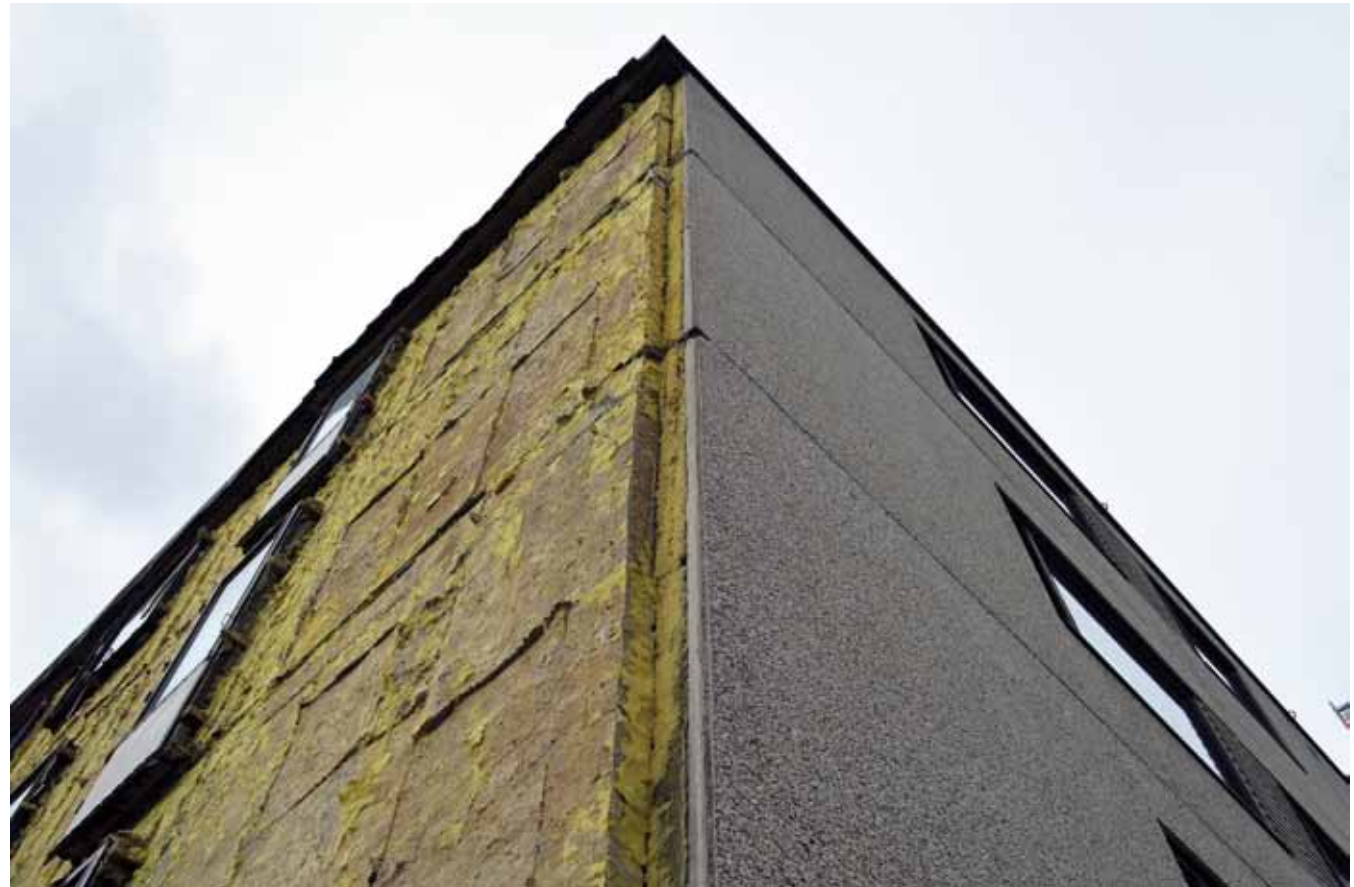
Kuva 20. Betonisandwichseinä, josta ulkokuori on osittain purettu (kuva Kimmo Lyykangas).

Kun korjauksessa poistetaan ulkokuori ja vanha eriste, joudutaan sisäkuoren ulkopintaa usein tasoittamaan. Pinnan tasointu saattaa edellyttää paikallista piikkausta ja tasoitusta ja usein tarvitaan lisäksi erillinen pehmeästä lämmöneristeestä tehtävä tasoituskerros uuden lämmöneristeen ja tasoitetun sisäkuoren väliin. Kuva 20 esittää seinää, jonka ulkokuori on purettu ja kuva 21 sen sisäkuoren ulkopinnasta.

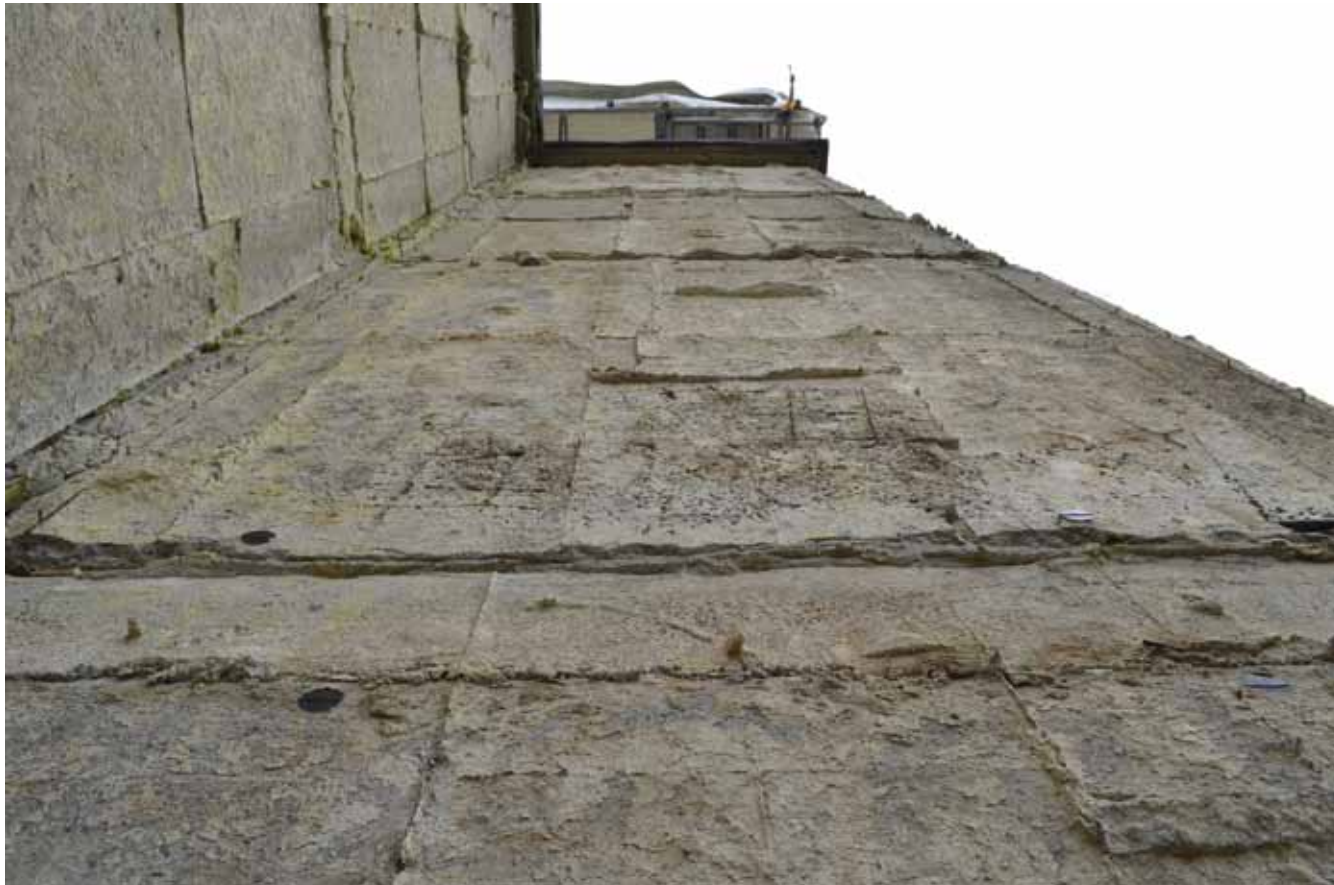
Kuva 21. Sisempi betonikuori edellyttää usein tasoittamista ennen kuin uudet lämmöneristeet voidaan asentaa (kuva Kimmo Lylykangas).

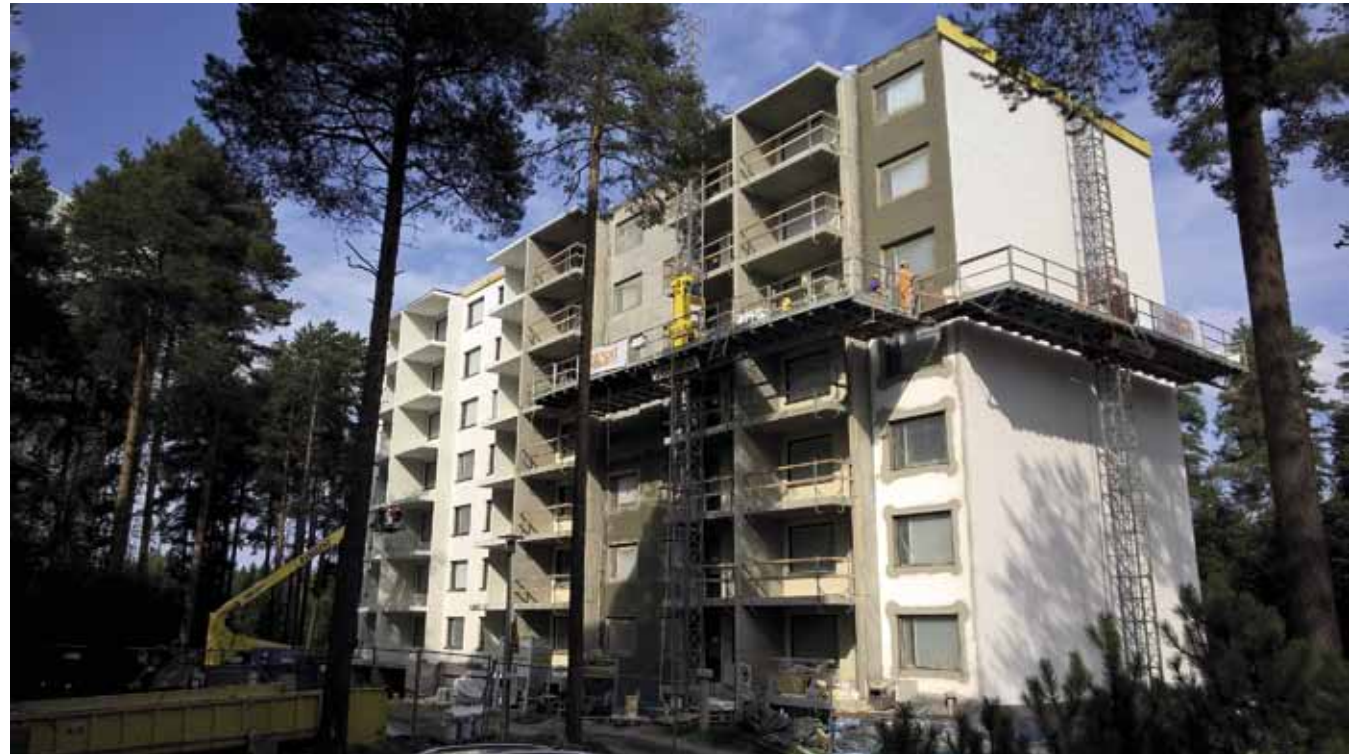
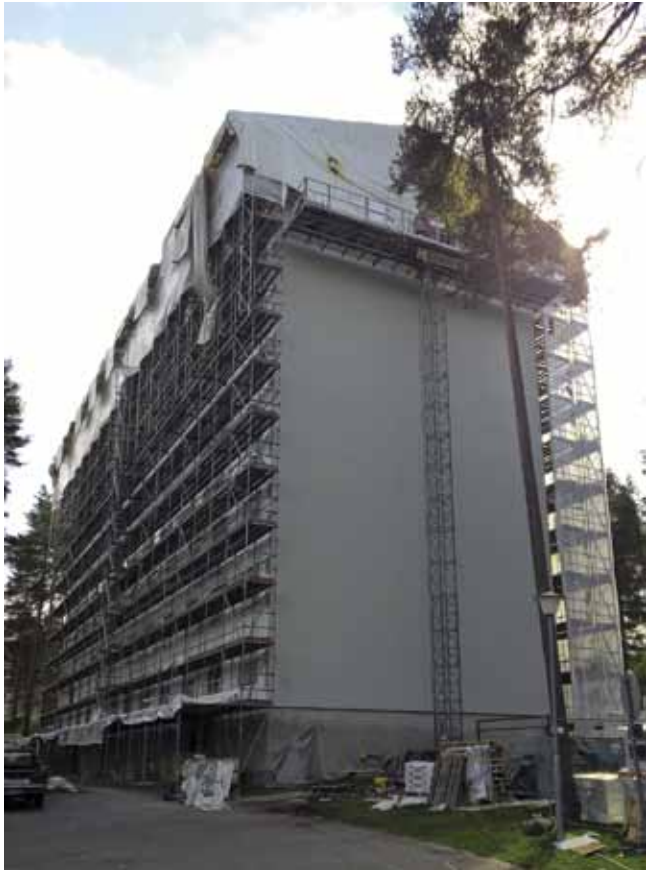
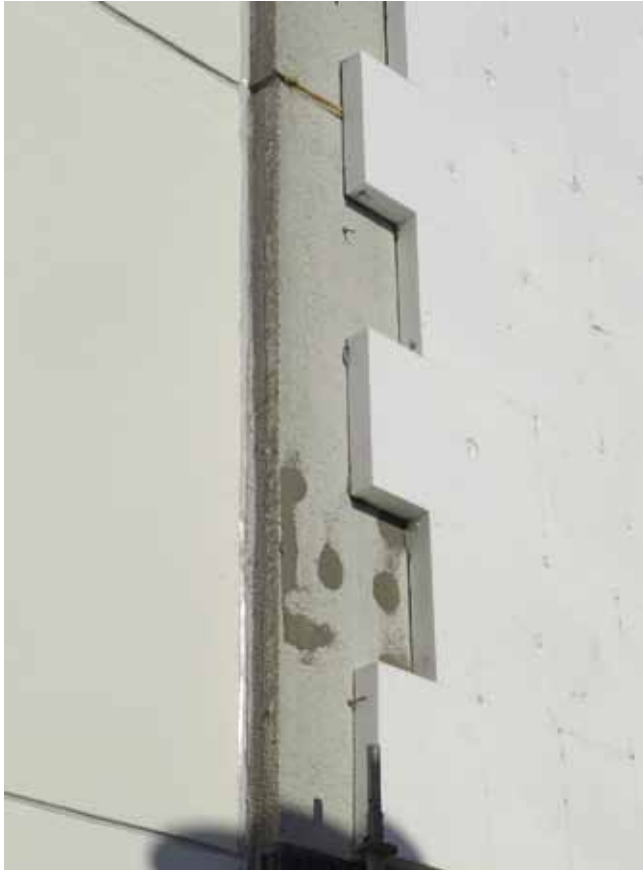
Kuvat 25–27. Oulun Kaukovainion asuin-kerrostalon julkisivun korjaus tehtiin EPS-lämmöneristeillä ja ohutrappauksella (kuvat Thermisol Oy/Tapio Kilpeläinen).

Korjauksessa julkisivu pestiin, lisälämmöneristettiin EPS:llä ja rapattiin ohutrappauksella. Eristerapattua julkisivua oli yhteensä 4700 m². Lisäeristyksen paksuus oli pääosin 100 mm, alimman kerroksen kellariseinissä 50 mm ja joissain kohdin muualla 70 mm. Kuva 24 esittää käytetyt rakenneratkaisut ja kuva 25 esittää rakennuksen sen korjausvaiheessa.

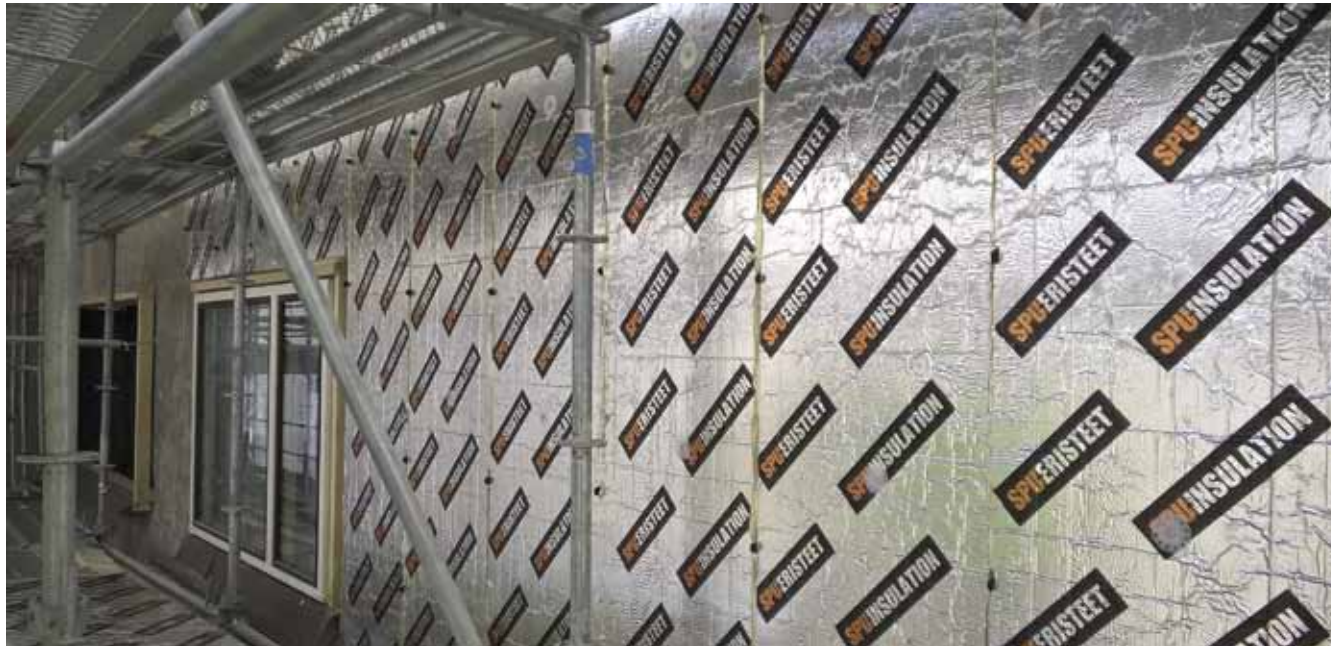
Kuva 28. Vanhan seinärakenteen korjaus lisäeristämävaiheessa ikkuna-aukon kohdalla (kuva Kingspan Insulation Oy).

Ulkoseinärakenteiden korjauksessa poistettiin rapattu 150 mm:n kevytbetoniharkkomuuraus ja 120 mm:n mineraalivillakerros. Uudessa rakenteessa lämmöneristeenä oli sisimpänä alumiinikalvopintainen 120 mm PIR-levytys ja sen ulkopuolella 120 mm kivivillakerros, jonka pintaan tuli kolmikerrosrappaus. Vanhan rakenteen lämmönläpäisykerroin $U = 0,28 \text{ W/m}^2\text{K}$ parani tasolle $U = 0,13 \text{ W/m}^2\text{K}$ (kuva 28 ja kuva 29).

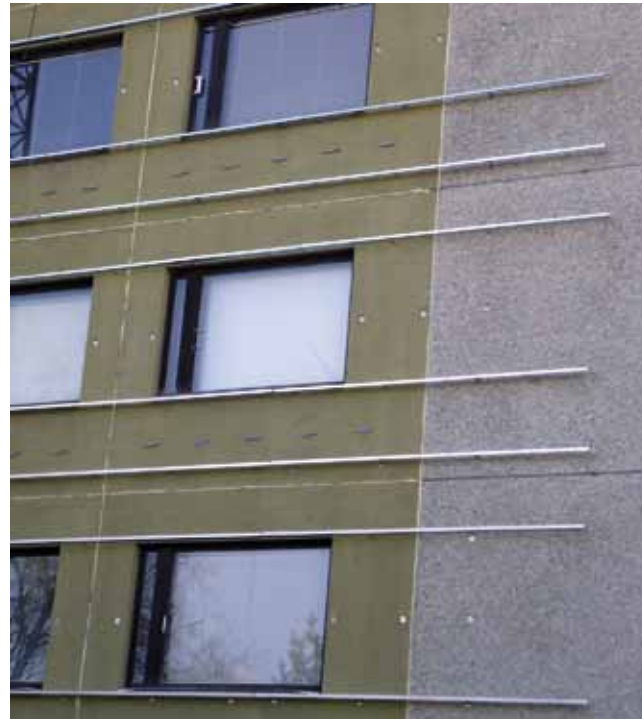
Kuva 35 (vas.) Työt aloitetaan teräsrankojen asennuksella. Teräsrankojen väliin tulee 80 mm paksu eristekerros (kuva Paroc Oy).

Kuvat 35 ja 36 ovat korjausaikaisista vaiheista ja kuva 37 valmiista rakennuksesta.

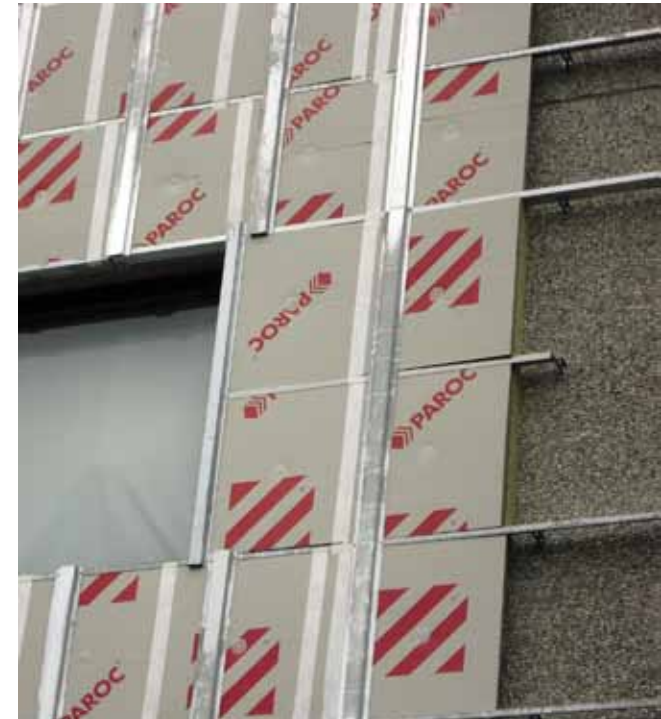
Kuva 36 (oik.) Korjauksessa rungon väliin asennetaan ensin pehmeä mineraalivillakerros, joka asettautuu tiiviisti vanhaa seinänpintaa vasten. Sen päälle on asennettu tuulensuojaeriste ja tuuletusrakoa varten ohuempi teräsranka. Runko ikkuna-aukon kohdalla (kuva Paroc Oy).

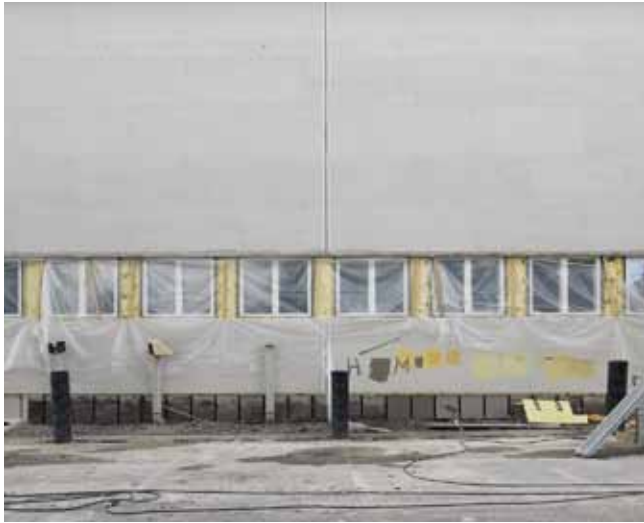
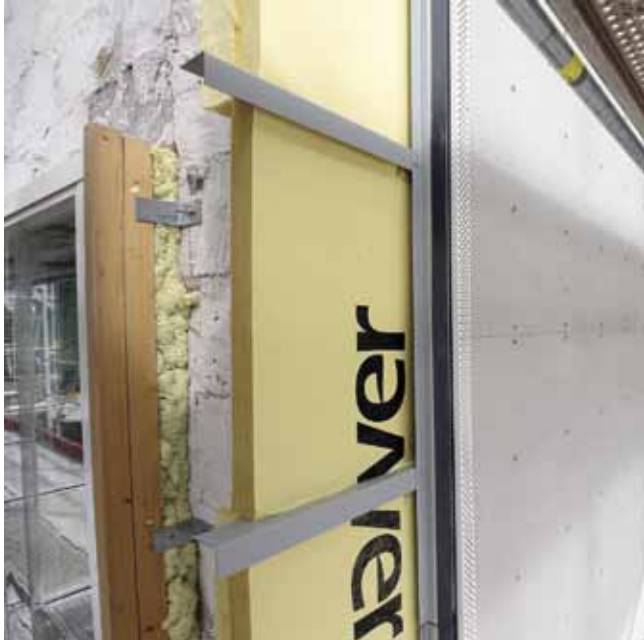
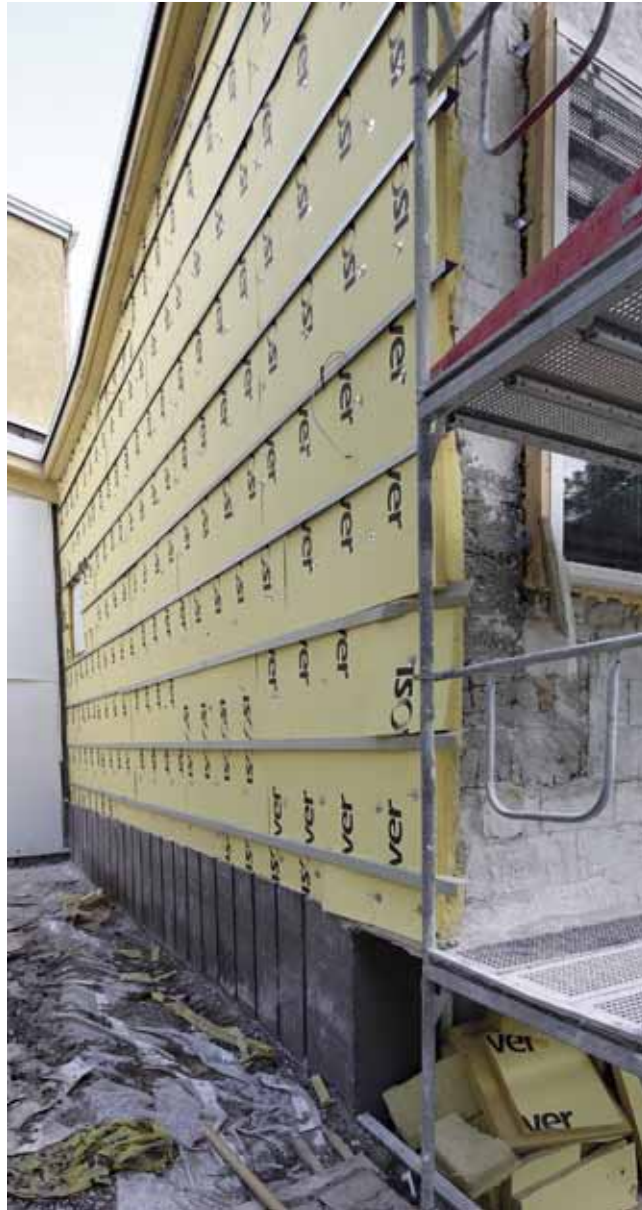
Kuvat 38–40. Koulurakennus remontin aikana (vasen ylhäällä), julkisivun korjausjärjestelmä (vasen alhaalla ja oikealla) (kuvat Saint-Gobain Rakennustuotteet Oy).

Uusi julkisivu tehtiin levyrappausjärjestelmällä. Tämä on Suomen olosuhteisiin kehitetty tuulettuva julkisivuratkaisu. Rappauksen alusta – kalsiumsilikaattilevyt – asennetaan runkojärjestelmän avulla rakenteeseen siten, että ilma kiertää julkisivuseinän takana. Näin rakenteeseen mahdollisesti päässyt kosteus pääsee pois ja seinä myös pysyy kuivana. Levyt kiinnitetään säädettävään rankarakenteeseen, jolloin julkisivun oikaisu voidaan hoitaa rankarakennetta säätämällä. Kuvissa 38–40 esitetään koulurakennus remontin aikana ja sen jälkeen.

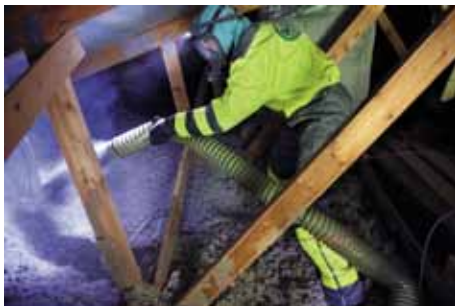
Kuva 42. Yläpohjan lisälämmöneristystä puhallusvillalla (kuva Termex-Eriste Oy).

Esitetystä laskennallisesta selvityksestä (Vesitaito) tarkastellaan 70-luvun kerrostalon yläpohjan lisälämmöneristämistä. Yläpohjan alkuperäinen U-arvo oli $0,47 \text{ W/m}^2\text{K}$, mikä on taulukkoarvo ennen vuotta 1976 rakennetulle rakennukselle. Lisäeristämisen jälkeen yläpohjan U-arvo oli tarkastelussa $0,09 \text{ W/m}^2\text{K}$, mikä vastaa uudisrakentamisessa käytettävää vertailuarvoa yläpohjalle. Kuva 43, puhallusvillan asennustyö yläpohjatilassa.

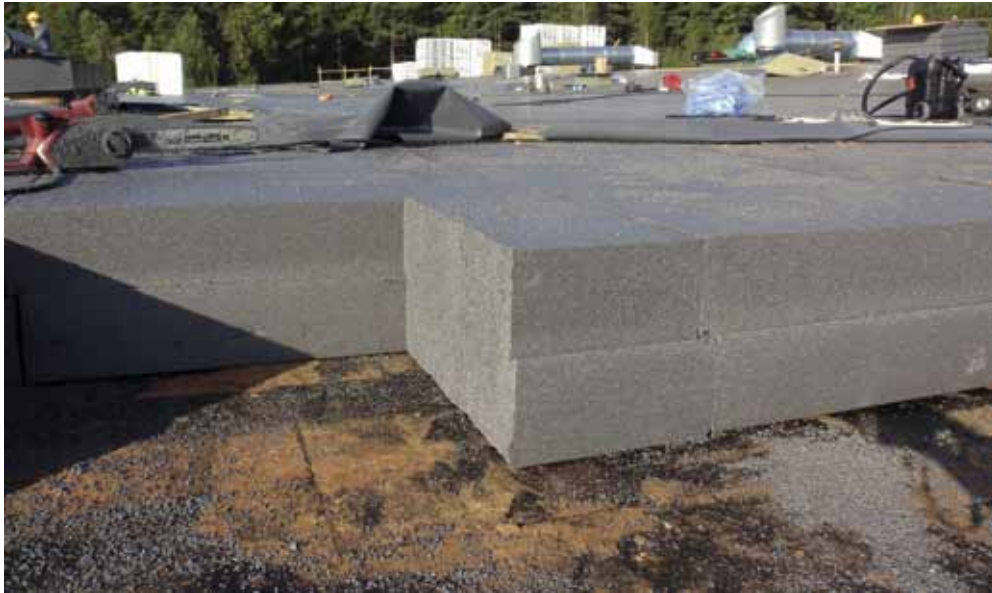
Kuva 44. Uuden lämmöneristyksen asennus kattolaatan päälle (kuva Finnfoam Oy).

Alkuperäisen yläpohjan 80 mm paksut lämmöneristeet (suunnitelmien mukaan olisi pitänyt olla 100 mm) olivat kastuneet. Kastumiseen johtanutta vauriota tai sen korjausta ei tässä käsitellä, vaan ainoastaan lämmöneristyksen korjaus. Yläpohja korjattiin poistamalla vanhat lämmöneristeet. Lämmöneristeet uusittiin asentamalla lämpimään osaan 320 mm paksuinen EPS 320 mm ja 20 mm laakerivilla + kate (U-arvo 0,09 W/m²K) ja puolilämpimään osaan 200 mm paksuinen EPS 200 mm ja 20 mm laakerivilla + kate (U-arvo 0,14 W/m²K). Kuva 44 esittää kattoa korjausvaiheessa ja kuva 45 kun korjaus on valmistunut.

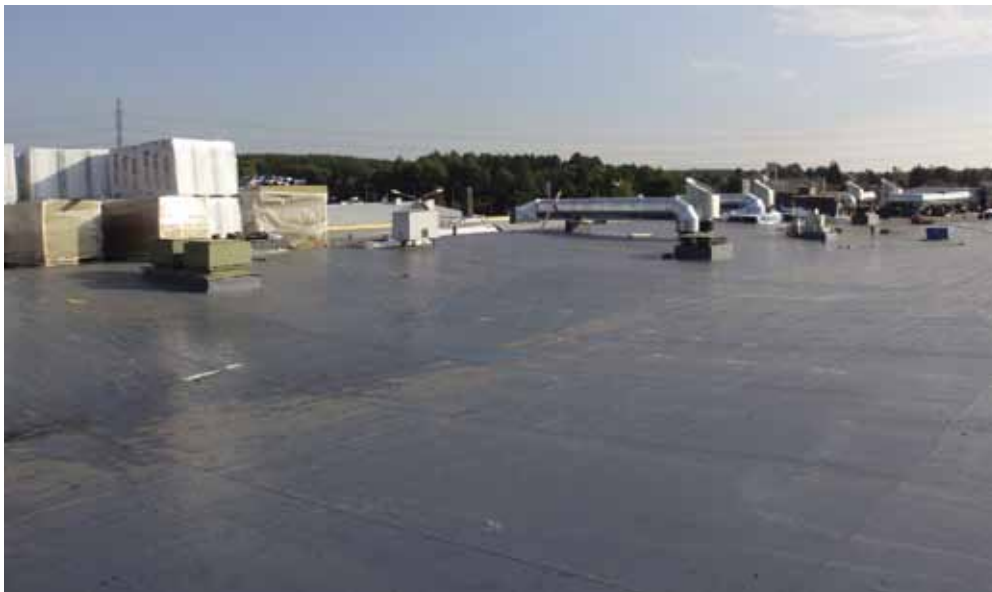
Kuva 45. Valmis korjattu katto (kuva Finnfoam Oy).

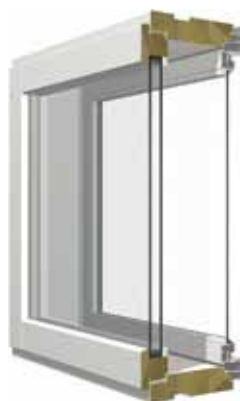
MSE

$U = 0,80 - 1,5 \text{ Wm}^2\text{K}$

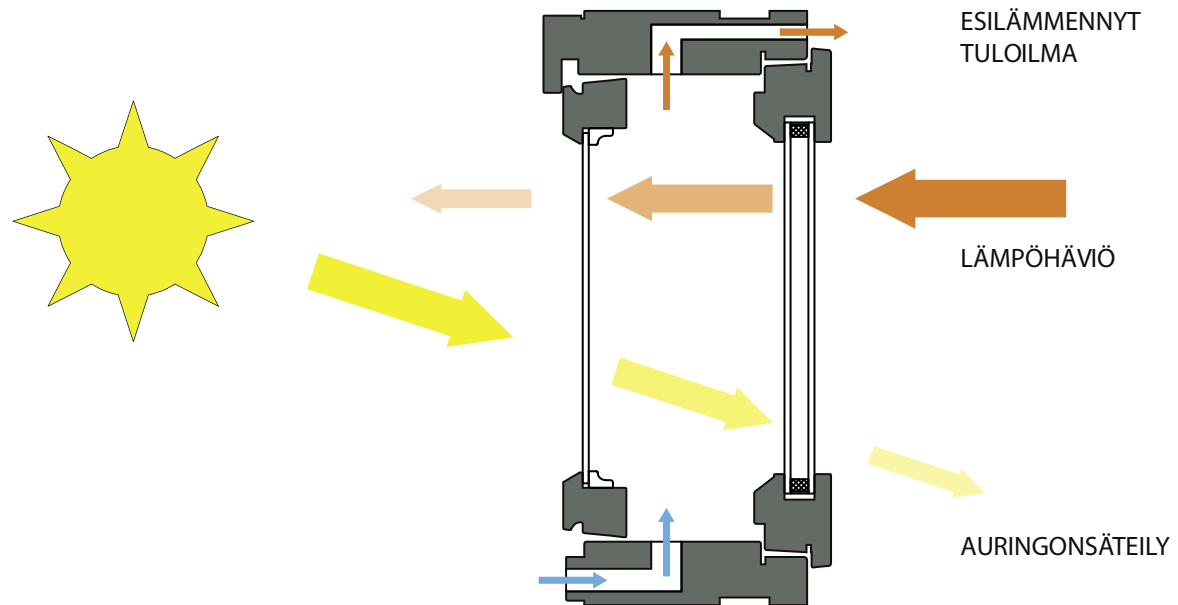
Kuva 47. Lämpö- ja ilmavirtaukset tuloilmaikkunan läpi. Tuloilmasuihku ohjataan huonetilassa tyypillisesti kattoa kohti, jolloin vedontunne oleskeluvyöhykkeellä vähenee (kuva VTT Oy).

Edellisten lisäksi on MSE-ikkunasta valmistettu tuloilmaikkuna (kuva 47), joka mahdollistaa korvausilman saannin sellaisissa rakennuksissa, joissa ilmanvaihtona on koneellinen poistoilmanvaihto ja tuloilman saantia ei ole suunniteltu. Tässä ikkunatyyppissä ikkunan läpi sisälle virtaava ilma lämpenee jonkin verran ikkunan lämpöhäviöstä. Ilmavirtaus kuitenkin jäädyttää huonetilan puoleisen lasin pintalämpötilaa, mikä voi heikentää viihtyisyyttä ikkunan lähistöllä, mutta toisaalta korvausilma tulee huonetilaan hieman lämmenneenä.

Koska sisäpinta jäähtyy, kasvattaa tämä ikkunatyyppi jonkin verran ikkunan johtumislämpöhäviöitä tavanomaiseen ikkunaan verrattuna. Ikkunan sisällä lämmennyt korvausilma palauttaa osan lämmöstä takaisin huonetilaan, minkä seurauksena kokonaislämpöhäviöt ovat jonkin verran pienemmät kuin ulkoilmaventtiilillä varustetulla vastaavalla tavallisella ikkunalla. Ero ei kuitenkaan ole suuri (Hemmilä 2013).

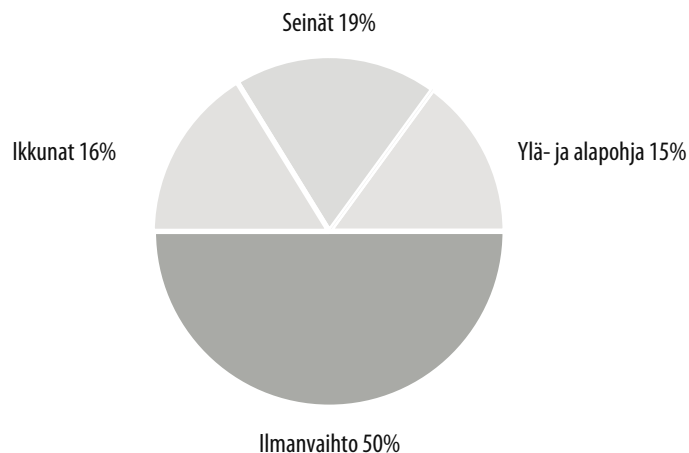
Kuva 48. Esimerkki 1970-luvun kerrostalon lämmitysenergiankulutuksen jakaumasta (Hemmilä, Saarni, Taivalantti 2000).

Ikkunoiden pinta-ala on huoneistoalaan verrattuna tyypillisesti 10–15 %. Vanhassa asuinrakennuksessa ikkunoiden osuus huonetilojen lämmitysenergiankulutuksesta on noin 15–20 %. Kuva 48 on esimerkki eräästä kerrostalosta ja siinä ikkunoiden osuus on 16 %. Vaihtamalla vanhat kaksilasiset ikkunat nykyaikaisiksi ikkunoiden osuus huonetilojen lämmitysenergiankulutuksesta on mahdollista puolittaa.

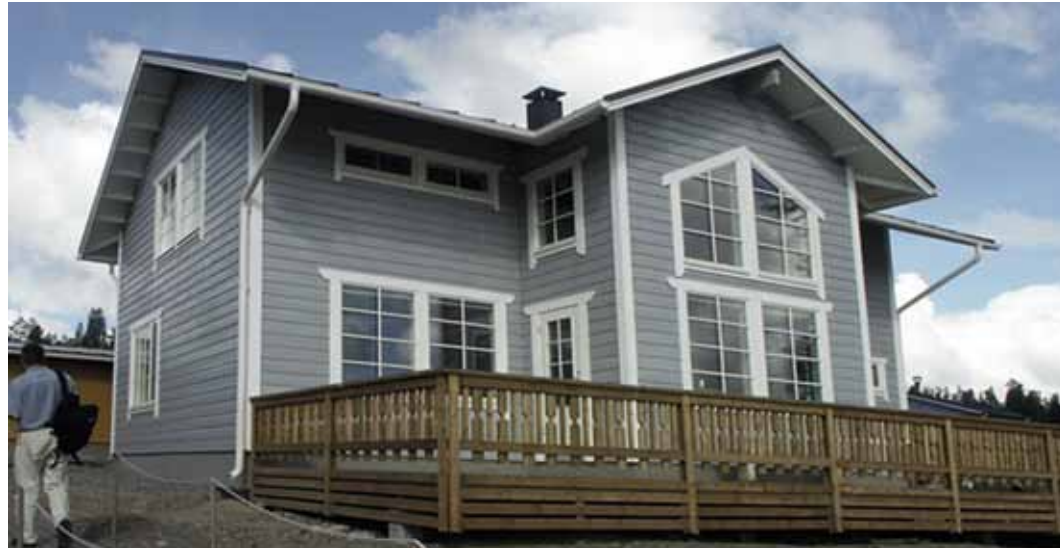
Kuva 50. Pitkät räystäät poistavat sisälle tulevan suoran auringonpaisteen kesällä, mutta keväällä ja syksyllä auringon paistessa matalammalta räystäät mahdollistavat ilmaisen energian hyödyntämisen lämmityksessä (kuva VTT Oy).

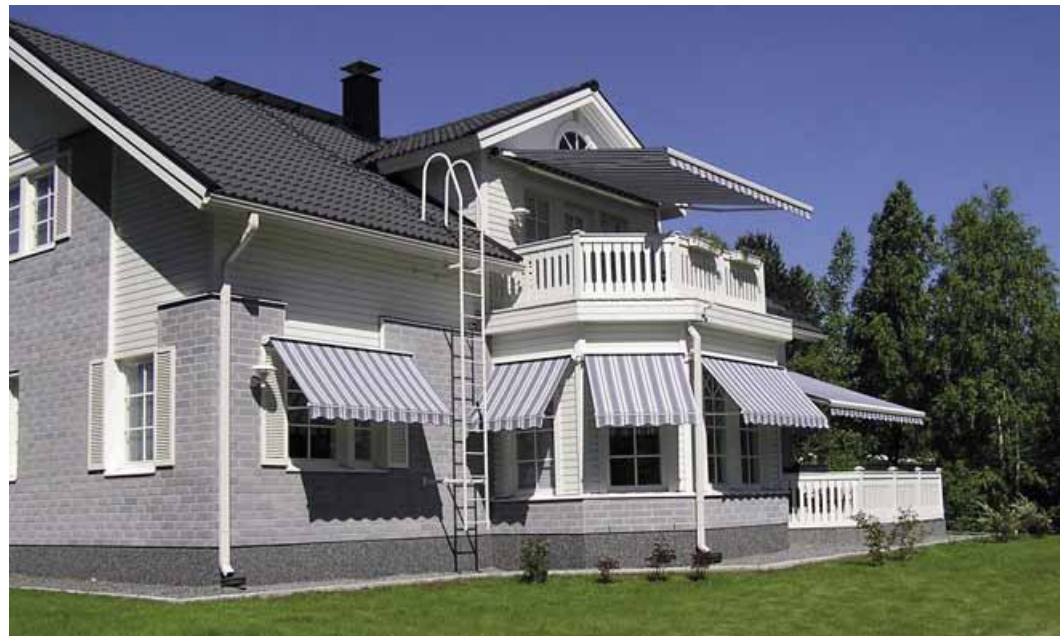
Kuva 51. Markiisi mahdollistaa tarpeenmukaisen aurinkosuojauksen (kuva Apollo Kaihdin ja Markiisi Oy).

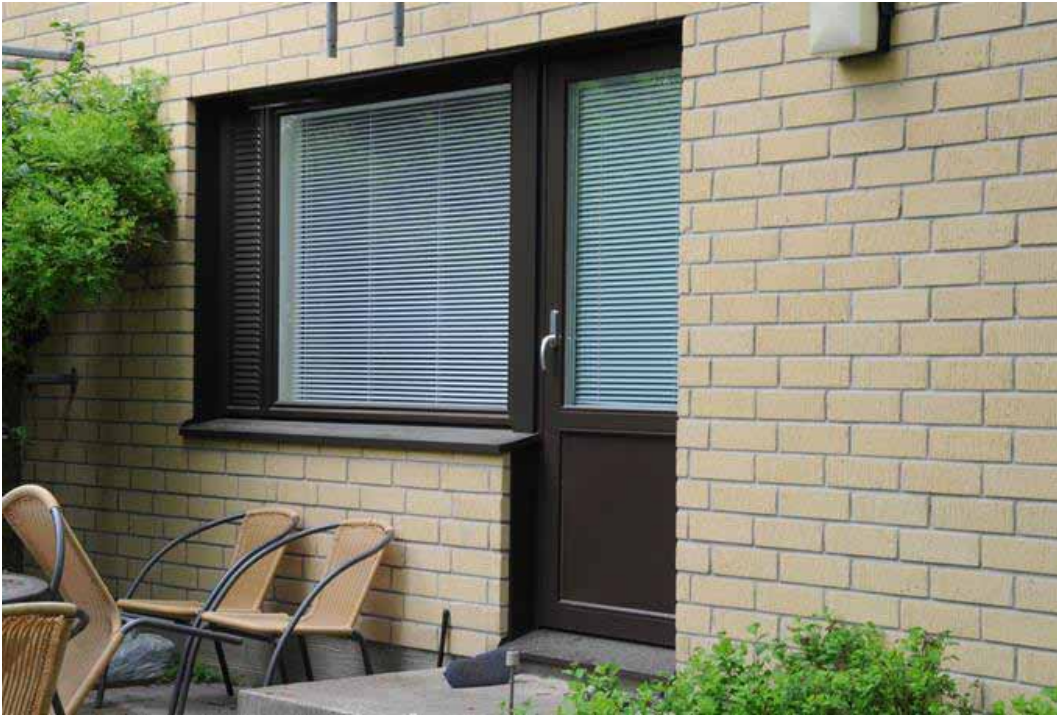
Kuva 52. Sälekaihtimen avulla yksityisyyden suojaus ja aurinkosuojaus ovat säädettävissä (kuva Domus Yhtiöt Oy).

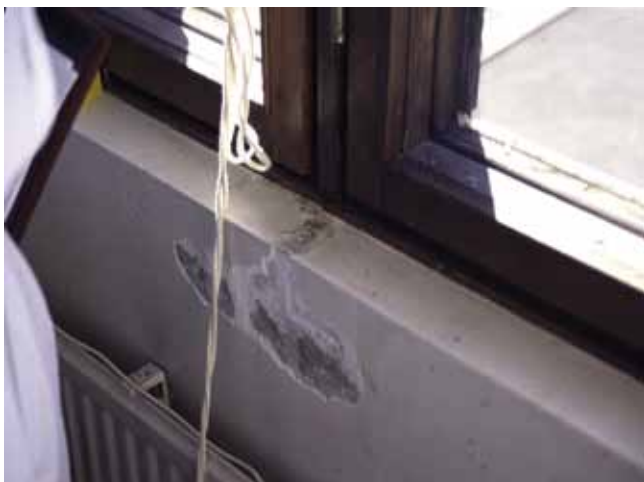
Kuva 53 (vas.) Ikkunan vesivuodon aiheuttama vaurio seinän pinnoitteessa (kuva VTT Oy).

Sateenpitävyys on ikkunoiden oleellisia ominaisuuksia lämmöneristävyyden ohella. Sadeveden tunkeutuminen ikkunan sisälle lisää huoltotarvetta ja voi lyhentää ikkunan kestoikää. Sadevesi voi tunkeutua myös huonetilaan tai seinän sisälle (kuva 53), missä se voi vaurioittaa materiaaleja ja pahimmillaan aiheuttaa homeen kasvua tai lahovaurioita.

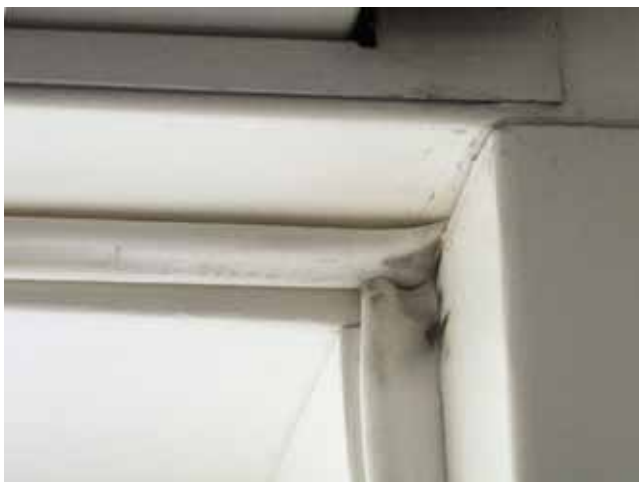
Kuva 54 (oik). Ilmavuodot näkyvät tiivisteissä ja karmissa tummana likana (kuva VTT Oy).

Ilmanpitävyys on paljolti ikkunan sisäpuitteen tiivisteiden määrittelemä ominaisuus (kuva 54). Ilmavuodot eivät samalla tavalla vaurioita ikkunaa kuin vesivuodot, mutta ilmavuodot lisäävät tarpeetonta ilmanvaihtoa ja sillä tavalla kasvattavat lämmitysenergian tarvetta. Toisaalta voimakas ilmavuoto ikkunan läpi voi heikentää myös sateenpitävyyttä ja sisältä ulos tapahtuva ilmavuoto voi kuljettaa ikkunan sisälle huoneilman kosteutta, joka voi tiivistyä kylmiin pintoihin, kuten ulkopuitteen lasin sisäpintaan.

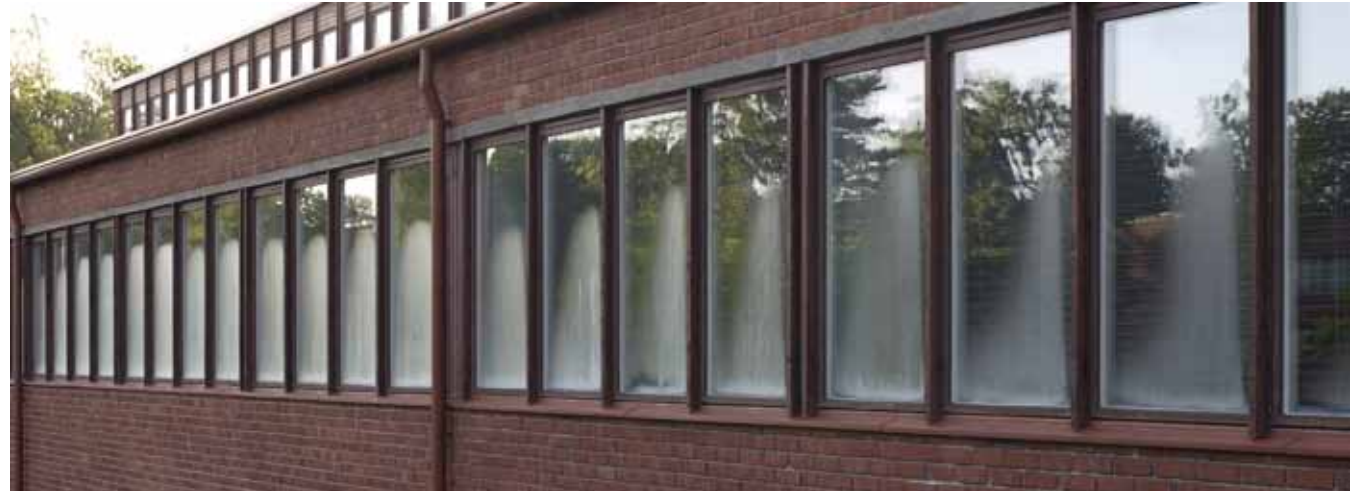
Kuva 55. Ikkunan ulkopintaan voi ajoittain tiivistyä ulkoilmasta kosteutta (kuva VTT Oy).

Kondenssi ikkunan ulkopintaan aiheutuu siksi, että ulkolasi jäähtyy ulkoilmaa kylmemmäksi, kuva 55. Syynä tähän on lasin lämpösäteily ympäristöön ja taivaalle. Pilvetön taivas ulkoilmaa kylmempänä säteilee ikkunaan päin vähemmän lämpöä kuin ikkuna säteilee pois, jolloin lasi jäähtyy ulkoilmaa kylmemmäksi. Tavallisessa kaksi- ja kolmilasisessa ikkunassa lämpövuoto sisältä yleensä kompensoi säteilyjen eron, mutta nykyaikaisten ikkunoiden lämpövuoto on niin pieni, että ulkopinta pääsee jäähtymään tietyissä olosuhteissa ulkoilmaa kylmemmäksi.

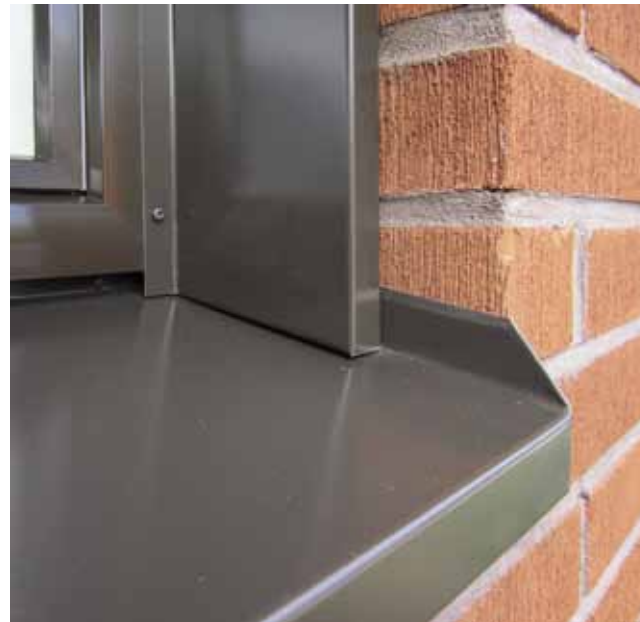
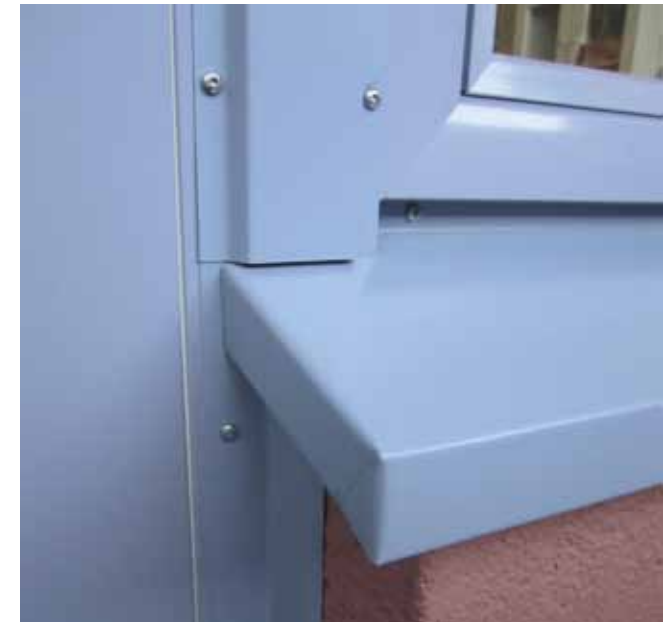
Kuvat 56 ja 57. Ikkunapellityksessä tulee olla riittävä kallistus ja niiden tulee estää sadeveden pääsy seinän sisään (kuvat Inwido Finland Oy/Pihla).

Ikkunoiden ja seinän välisen suojapellityksen tekoa on opastettu RT-kortissa RT 80-11202. Tämän pellityksen tehtävänä on estää sadeveden pääsy seinärakenteen sisälle. Kuvat 55 ja 56 esittävät toimivia pellitysratkaisuja.

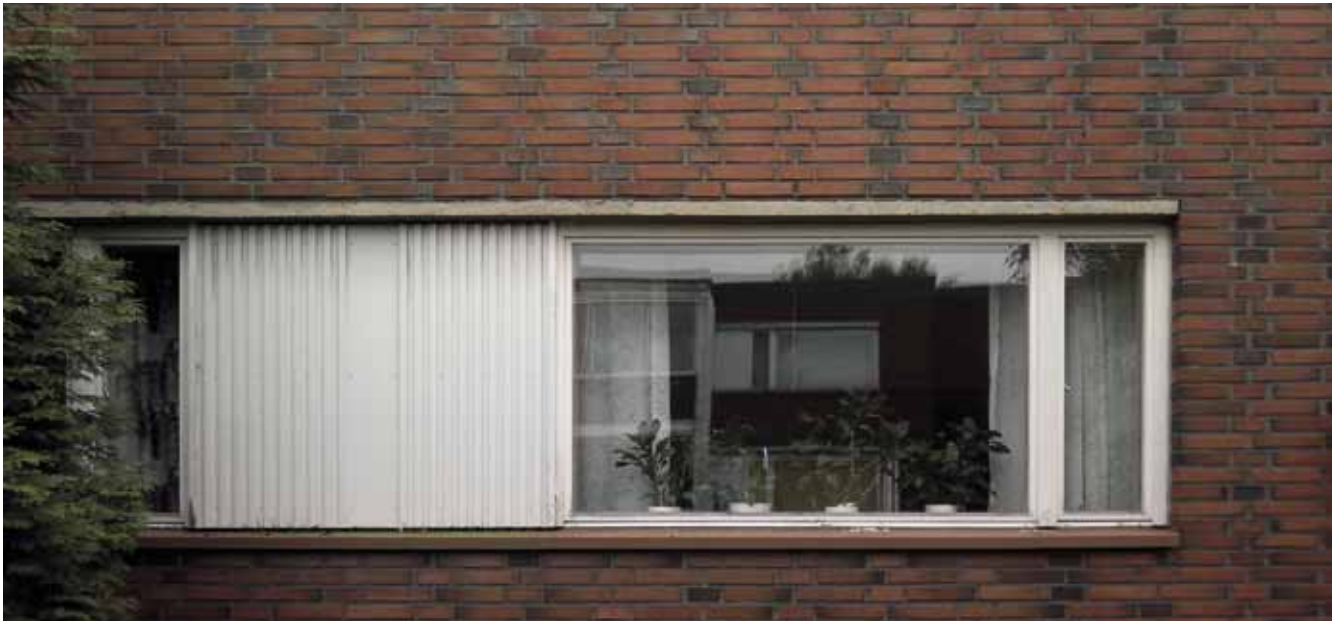
*Kuva 58.
Julkisivu ja ikkunat ennen remonttia (kuvat
Inwido Finland Oy/Pihla).*

Vuonna 1978 rakennetuissa taloissa oli vielä alkuperäiset kaksipuitteiset puuikkunat (kuva 58). Vanhojen ikkunoiden U-arvo oli arviolta 2,5 W/(m²K) ja lisäksi niiden tiivisteet olivat huonokuntoiset, joten ikkunat aiheuttivat vedon tunnetta. Ikkunoiden ulkopinnan puuosat olivat vaurioituneet, eikä niiden kunnostaminen ollut enää kannattavaa.
