R A K E N T E E L L I N E N E N E R G I A T E H O K K U U S K O R J A U S R A K E N T A M I S E S S A

Opas

Tuomo Ojanen
Esa Nykänen
Kari Hemmilä

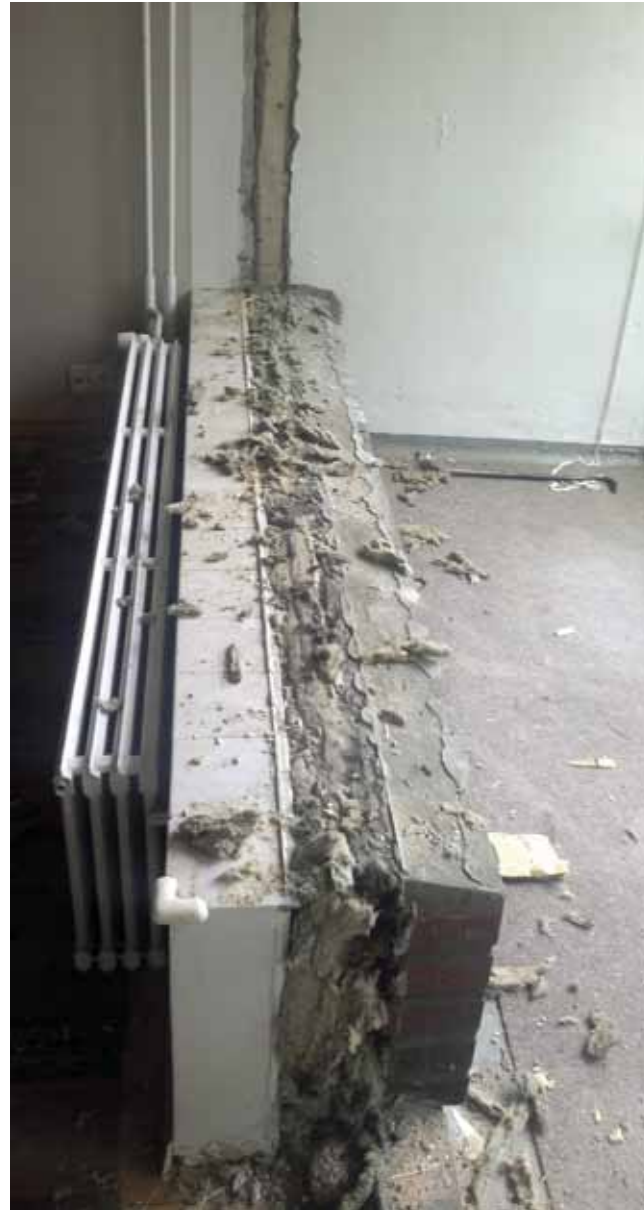
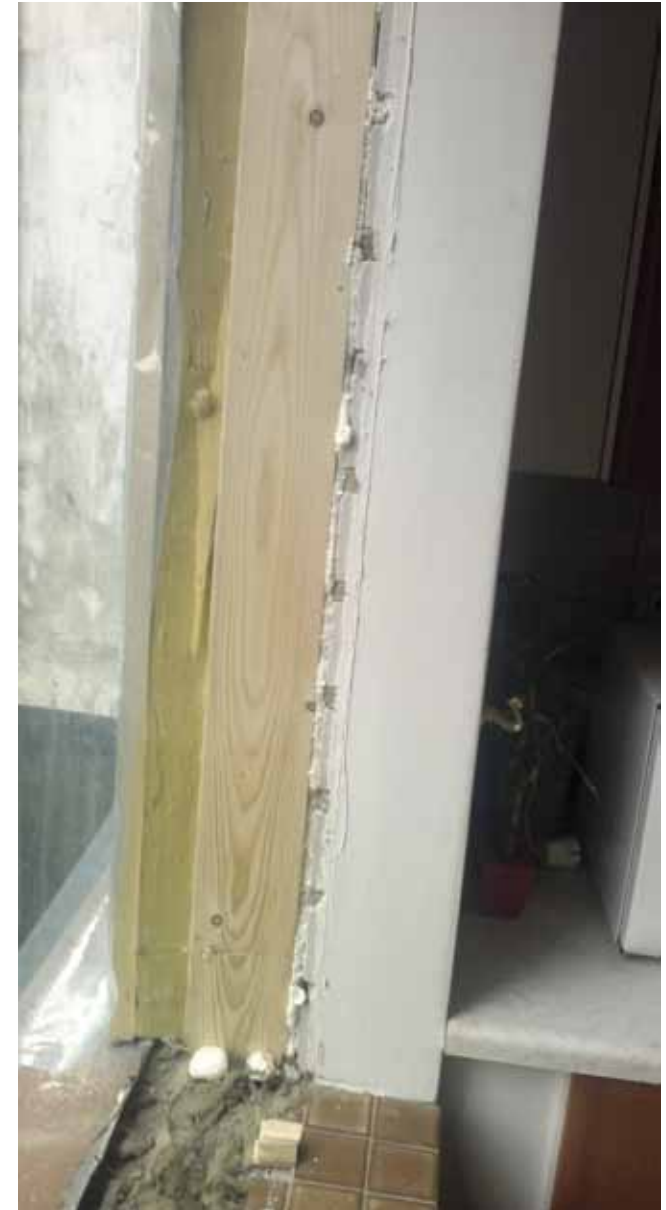
Kuvat 59 ja 60. Vanhat karmit olivat tiukasti kiinni betonissa (vasen kuva). Uusien ikkunoiden kiinnittämiseksi täytyi asentaa apukarmit (oikealla) (kuvat Inwido Finland Oy/Pihla).

Leirikentän kaksikerroksiset talot ovat paikalla valettuja ja tiiliverhoituja. Vanhat karmit olivat tiukasti kiinni betonissa. Irrotuksessa huomattiin, että uusien ikkunoiden kiinnittämiseksi täytyi asentaa ns. apukarmit (kuvat 59 ja 60). Vanhat ikkunat saatiin irrotettua siististi. Ikkunoiden välissä olleet eristykset ja julkisivupellit purettiin ja tehtiin uudet koolaukset (kuva 61).

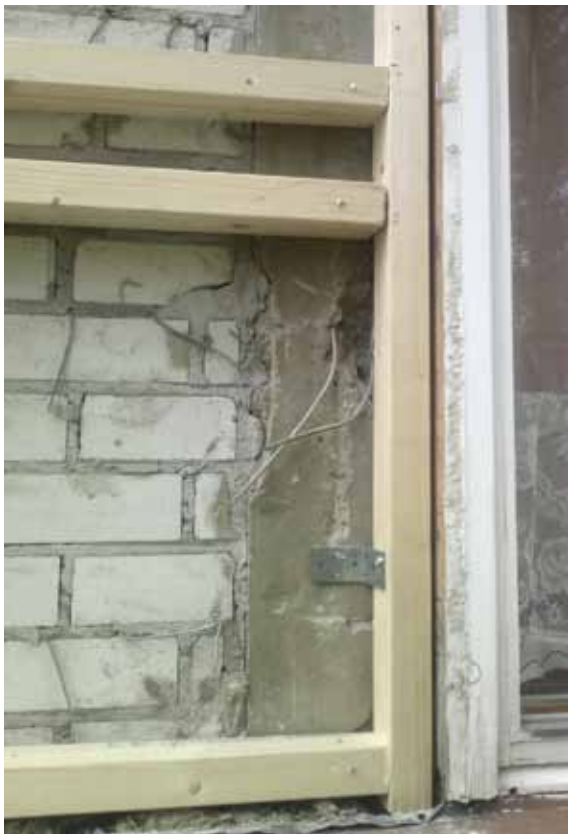
Kuvat 61 ja 62. Ikkunoiden välissä olleet vanhat lämmöneristeet ja julkisivupellit purettiin ja tehtiin uudet koolaukset (oikea). Vasemmalla tuloilmaikkunan toimintaperiaate, kuvassa kolmilasinen, kohteessa nelilasin ikkuna (kuvat Inwido Finland Oy/Pihla).

Tuloilmaikkunan läpi ulkoa sisälle tuleva korvausilma esilämpiiä ennen huoneilmaan tuloa. Näin sisään tuleva ilma ei tunnu niin kylmältä kuin se tuntuisi suoraan ulkoa ohjattuna. Kohteeseen valitulla lasituksella Pihla Termo -ikkunoiden U-arvo on $0,77 \text{ W}/(\text{m}^2\text{K})$, kun ikkunan läpi ei oteta korvausilmaa. Oveksi valittiin Pihlan kokolasinen parvekeovi, jonka U-arvo on $0,8 \text{ W}/(\text{m}^2\text{K})$.

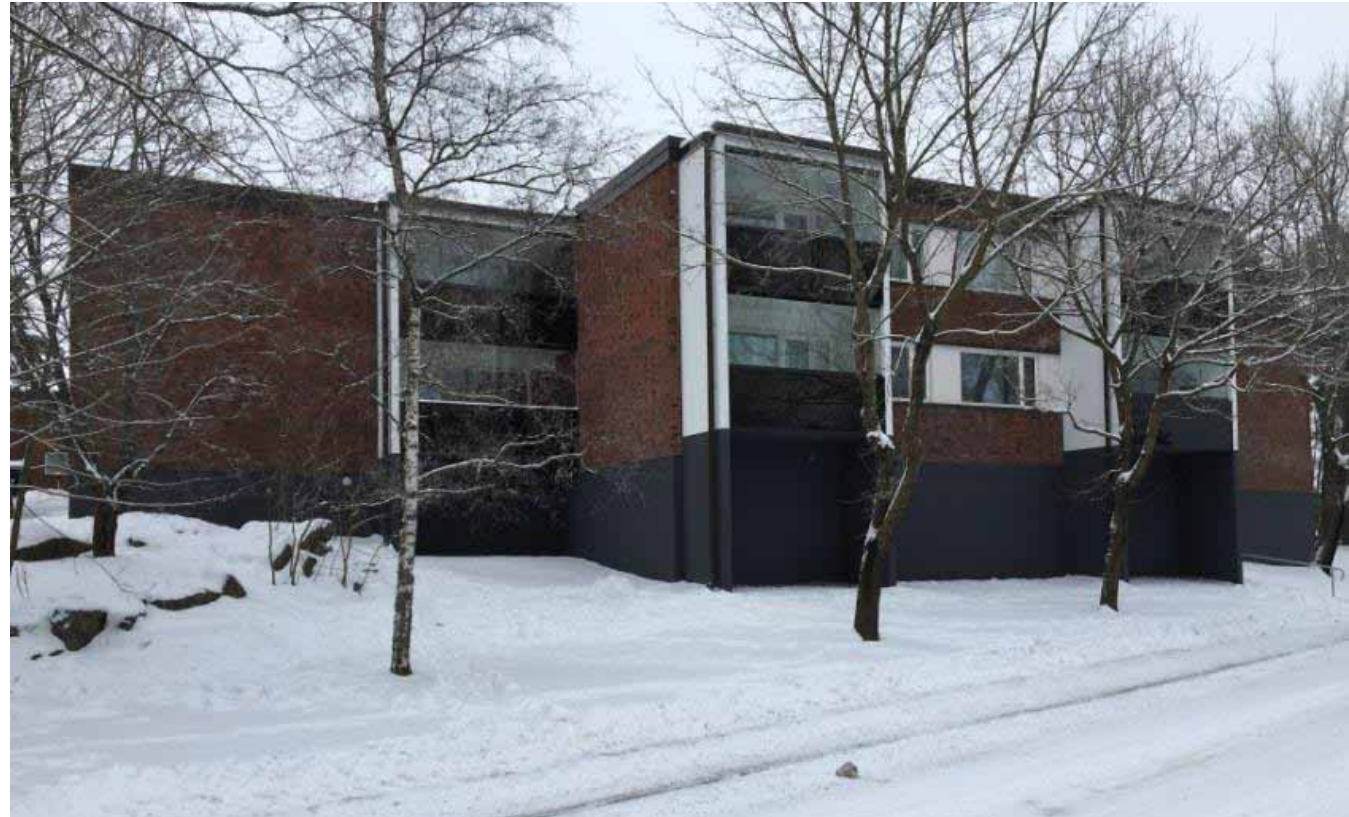
*Kuva 63. Rakennus korjausten jälkeen
(kuva Inwido Finland Oy/Pihla).*

Kuva 63 esittää rakennuksen korjauksen jälkeen.

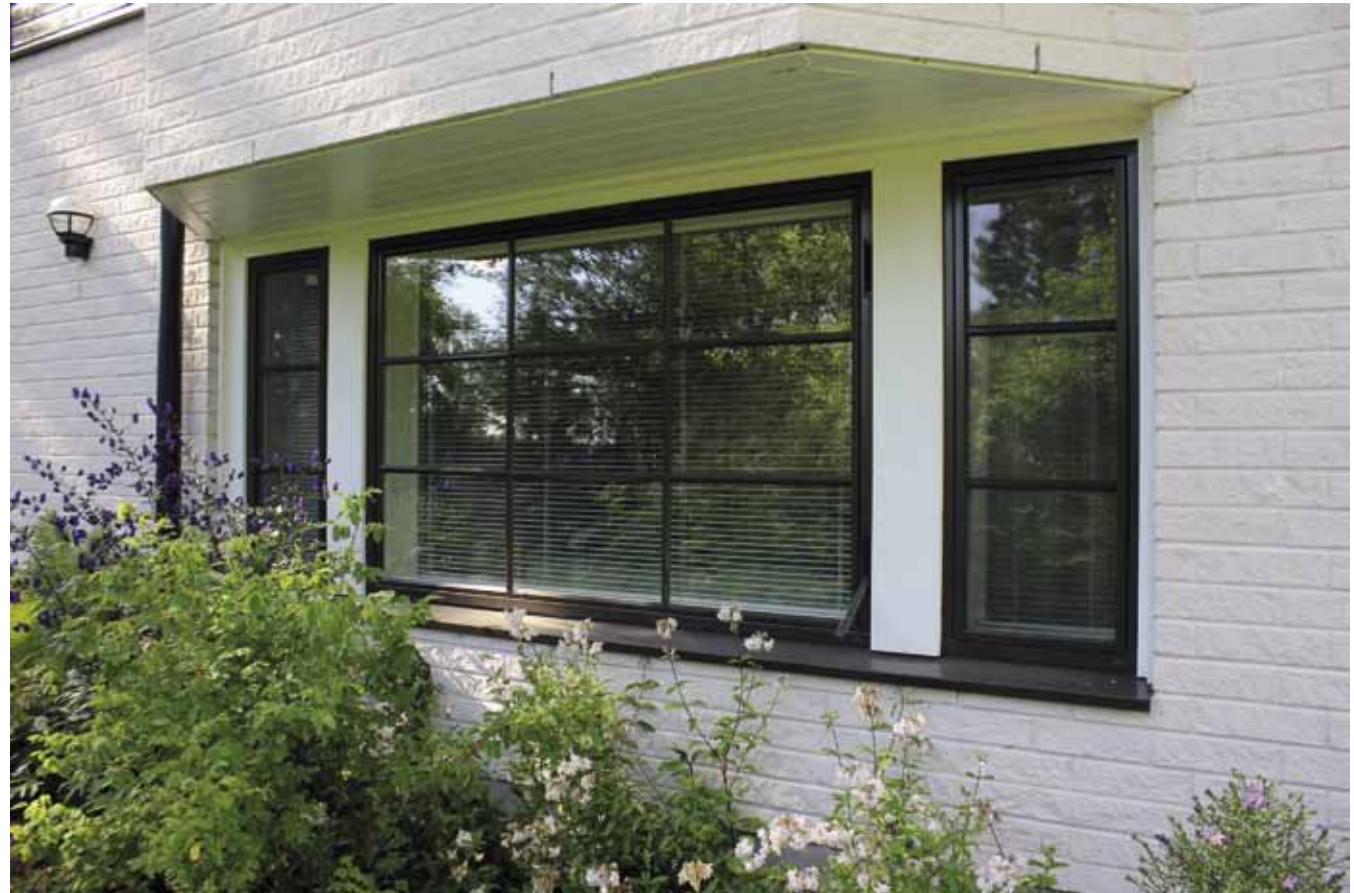
Kuva 64. Saneerattu kohde valmiina, koneellinen ilmanvaihtoikkuna keskellä (kuva Skaala Oy).

Ikkunoiksi valittiin nelilasiset ikkunat, joiden U-arvo = $0.75 \text{ W/m}^2\text{K}$. Niiden lisäksi vanha painovoimainen ilmanvaihtojärjestelmä sai avukseen lämmön talteenotolla varustetut tilakohtaiset, ikkunaan integroidut ilmanvaihtolaitteet. Lämmön talteenotto ja ilmavirtojen suodatus nostavat asumismukavuutta.

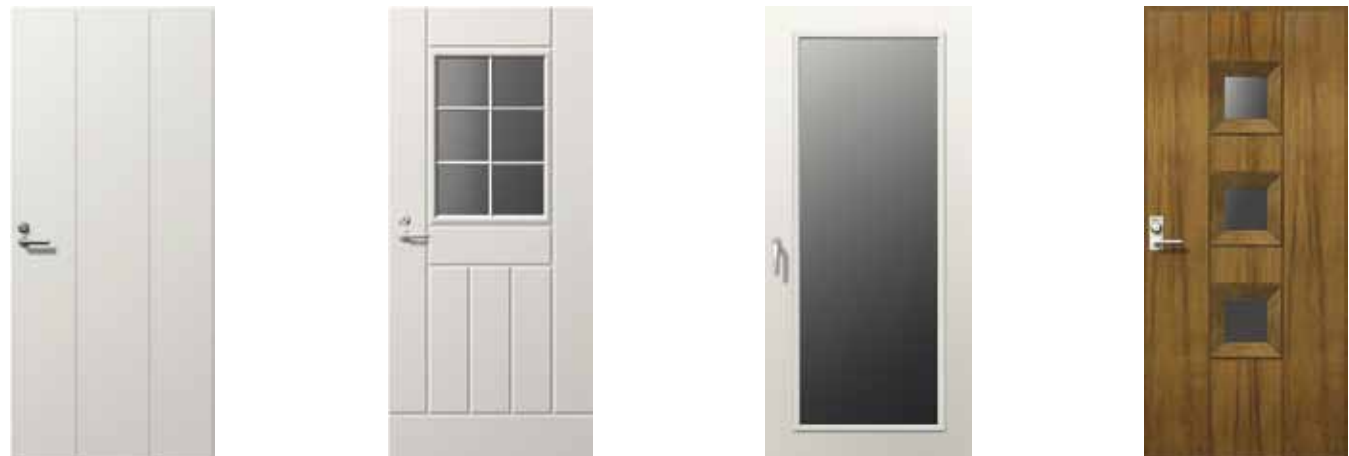
Kuva 67. Suomessa käytettyjä tyypillisiä parvekkeiden ja pientalojen ikkunattomia- ja erikokoisilla ikkunoilla varustettuja ulko-ovia (kuvat Skaala Oy).

Kuva 67 esittää nykyisiä, tyypillisiä ovimalleja. Ovet voivat olla paneloituja, puulevyntaisia tai ulkopinnaltaan metallilevyillä ja -profileilla päällystettyjä. Ovet ovat joko yksi- tai kaksilehtisiä. Toimisto-, majoitus-, liike- ja julkisissa rakennuksissa on myös metalli- ja muoviovia. Ovien U-arvo on tyypillisesti 0,80–1,0 W/m²K. Paksuilla umpiovilla on mahdollista päästä edellä mainittua pienempään arvoon.

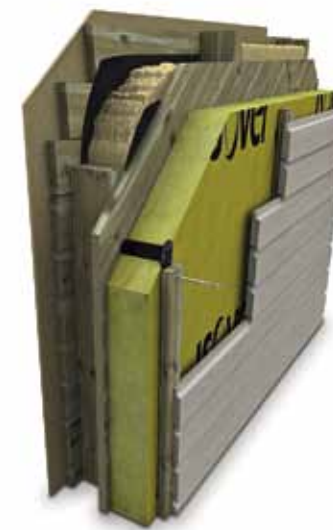
Rakennekerrokset sisältä ulos:

- Julkisivuverhous
- Tuuletusrimat ja tuuletusrako
- Lämmöneriste ja tuulensuoja ISOVER RKL-31 FACADE ja ISOVER Termofix -kiinnitysjärjestelmä
- Vinolaudoitus
- Tervapaperi
- Kantava runko ja lämmöneriste sahanpuru
- Tervapaperi
- Vaakalaudoitus
- Tervapaperi
- Pintaverhous.

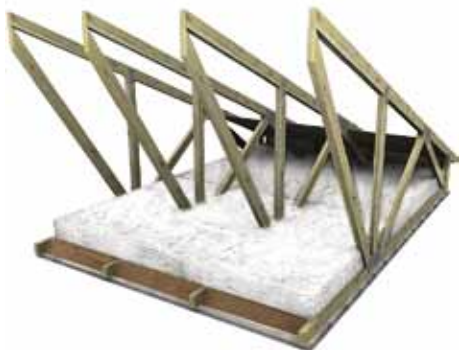
Tuulettuvan yläpohjarakenteen lisäeristys puhallusvillalla

Tuulettuvan yläpohjarakenteen lisäeristys voidaan toteuttaa vanhan lämmöneristeen päälle ISOVER InsulSafe -puhallusvillaa käyttäen. Tuote läpäisee hyvin vesihöyryä ja soveltuu siten lisälämmöneristeeksi kaikkien olemassa olevien lämmöneristeiden päälle (kuten sahanpuru, selluvilla tai mineraalivilla). Lisäeristykseen paksuuden voi valita vapaasti tavoiteltavan U-arvon ja käytettävissä olevan tilan perusteella. Katon reuna-alueille on suositeltavaa asentaa tuulenohjaimet, jotka varmistavat tuuletuksen toimivuuden ja estävät puhalluseristeen siirtymisen tuulen vaikutuksesta.

Rakennekerrokset sisältä ulos:

- Pintaverhous
- Harva laudoitus tai rimoitus
- Ilman- tai höyrynsulku
- Kattokannattajat k900 ja vanha lämmöneriste
- Lisäeristys ISOVER InsulSafe
- Tuuletustila
- Mahdollinen aluskate ja tuuletustila
- Vesikattorakenne alustoineen.

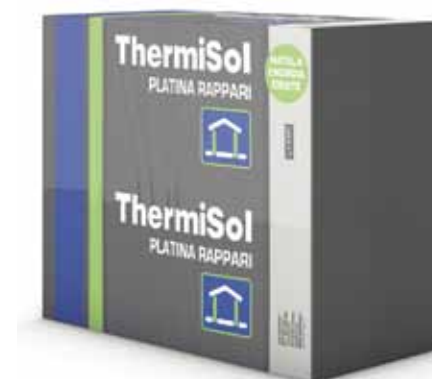
Kivitalon seinän korjaaminen

Ulkoseinän lisälämmöneristäminen ThermiSol Platina Rappari –eristeellä

ThermiSol Platina Rappari ja EPS 100S Seinä ovat nopeita ja kustannustehokkaita tuotteita vanhan kivitalon seinien lisäeristykseen. Ne ovat yhteensopivia ohutrappausjärjestelmiin kuuluvien tuotteiden kanssa. Lisäeristykseen ansiosta talo saa upean uuden julkisivun, joka on kestävä ja huoltovapaa. Tuotteita on helppo työstää ja rakenne minimoi tehokkaasti julkisivujen kylmäsillat.

Seinärakenne	Vanhan rakenteen U-arvo, W/m ² K	Korjausratkaisu	Uuden rakenteen U-arvo, W/m ² K
Villaeristeinen puurunkoseinä lämmöneriste 100mm	0,32	100mm ulkopuolinen lisälämmöneristys ThermiSol Platina Rappari $\lambda=0,031$ W/m ² K	0,17
Villaeristeinen puurunkoseinä lämmöneriste 150mm	0,25		0,15
Betonisandwich-elementti lämmöneriste 80mm	0,45		0,20
Betonisandwich-elementti lämmöneriste 120mm	0,35		0,18
Betonisandwich-elementti lämmöneriste 140mm	0,30		0,16

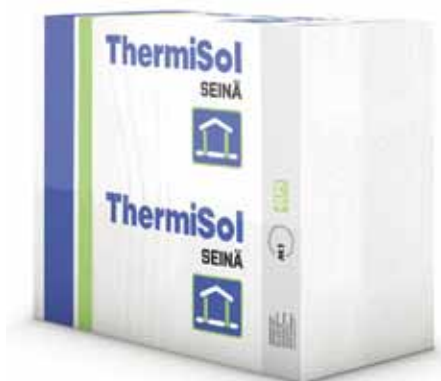
Puutalon seinän korjaaminen

Ulkoseinän lisälämmöneristäminen ThermiSol EPS100S Seinä –eristeellä

ThermiSol EPS 100S Seinä- ja Platina Rappari -tuotteet sopivat myös puurakenteisen seinän ulkopuoliseen lisälämmöneristämiseen.

Tuotteet ovat kustannustehokkaita: Seinän U-arvo, ilmanpitävyys ja energiatalous paranevat merkittävästi. Niiden avulla vanha seinä saadaan uusien talojen lämmöneristysvaatimusten mukaiseksi.

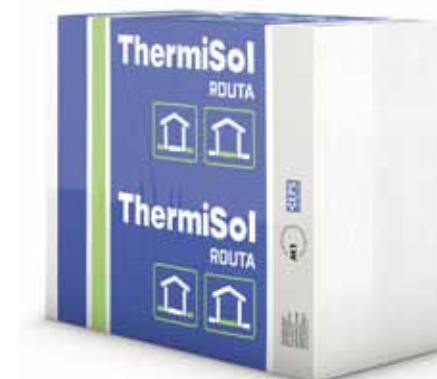
Kellarin seinän korjaaminen

Lämmöneristys antaa kellarille miellyttävän sisäilman ja tekee siitä asuttavan. Energiaa säästyy ja ulkopuolelta eristetty seinä pysyy kuivempänä ja lämpimämpänä. Kellarin maanvastainen ulkoseinä vaatii aina erillisen vesieristyksen. Lisäksi tarvitaan riittävän salaojitukset ja maanpinnan kallistukset. Näin vesi pysyy poissa perustusten ympäriltä.

Lisälämmöneristystä voi tehdä kuvasta poiketen myös perusmuurin yläosaan asti (maanpäälliselle osalle), jolloin koko rakenteen lämmöneristävyys ja toimivuus on parempi

Seinä rakenne	Vanhan rakenteen U-arvo, W/m ² K	Korjausratkaisu	Uuden rakenteen U-arvo, W/m ² K
Kellarin seinä ilman lämmöneristystä	0,90	100mm ulkopuolinen lisälämmöneristys ThermiSol EPS 120 Routa $\lambda=0,036 \text{ W/m}^2\text{K}^*$	0,28
Kellarin seinä lämmöneriste 50mm	0,45		0,21
Kellarin seinä lämmöneriste 100mm	0,30		0,17
Kellarin seinä lämmöneriste 150mm	0,20		0,13

* Eristeeseen kohdistuvan kosteusliisän vuoksi lämmönjohtavuutena on laskennassa käytetty ilmoitettua lämmönjohtavuutta suurempia arvoja. Laskennassa käytettiin seuraavia arvoja: 120 Routa $\lambda=0,041 \text{ W/m}^2\text{K}$ ja 200 Routa $\lambda=0,035 \text{ W/m}^2\text{K}$.
