# AURINKOSÄHKÖJÄRJESTELMIEN PALORISKIT JA SAMMUTUSTURVALLISUUS

KIRJALLISUUSSELVITYS JA NÄKEMYS SUOMEN TILANTEeseen 2019

SOLERAS

ASKO RASINKOSKI

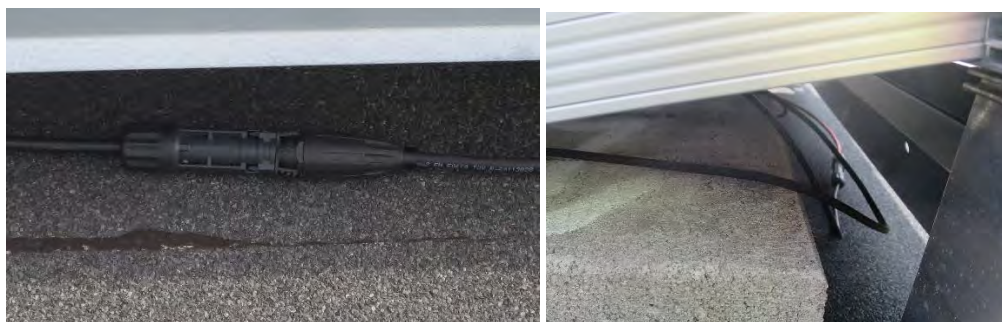
Johdot kiinnittämättä, liitin lojuu katolla.

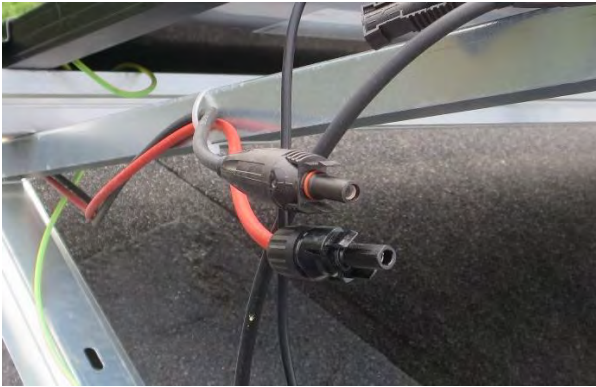
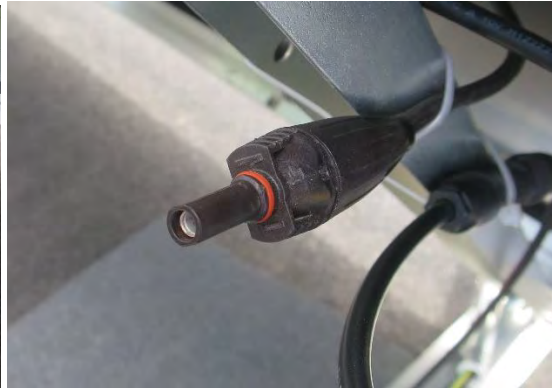
Liittimet samaa sukupuolta, **punainen** johto on miinus. Asennustyötä hidastavat lukitukset katkaistu.

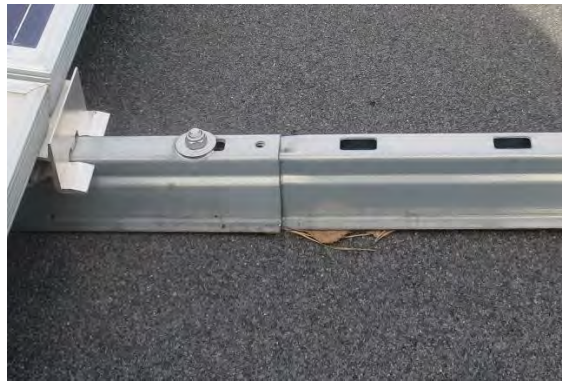
Telineet ”liitetty” potentiaalintasaukseen.

Telinejatkoksen terävät reunat kiinni kermissä.
